**REKONSTRUEERITAVATE NUUMSIGALATE
SEISUKORRA HINDAMINE JA MAKSUMUSTE VÕRDLUS
UUE NUUMSIGALA EHTUSEGA**

**THE EVALUATION OF TECHNICAL SITUATION IN
PIGSTIES TO BE RECONSTRUCTED AND COMPARISON
OF PRICES OF NEW AND RECONSTRUCTED
FATTENING PIGSTIES**

Ehitusinseneriõppe magistritöö
Maaehituse õppekava

Tartu 2019

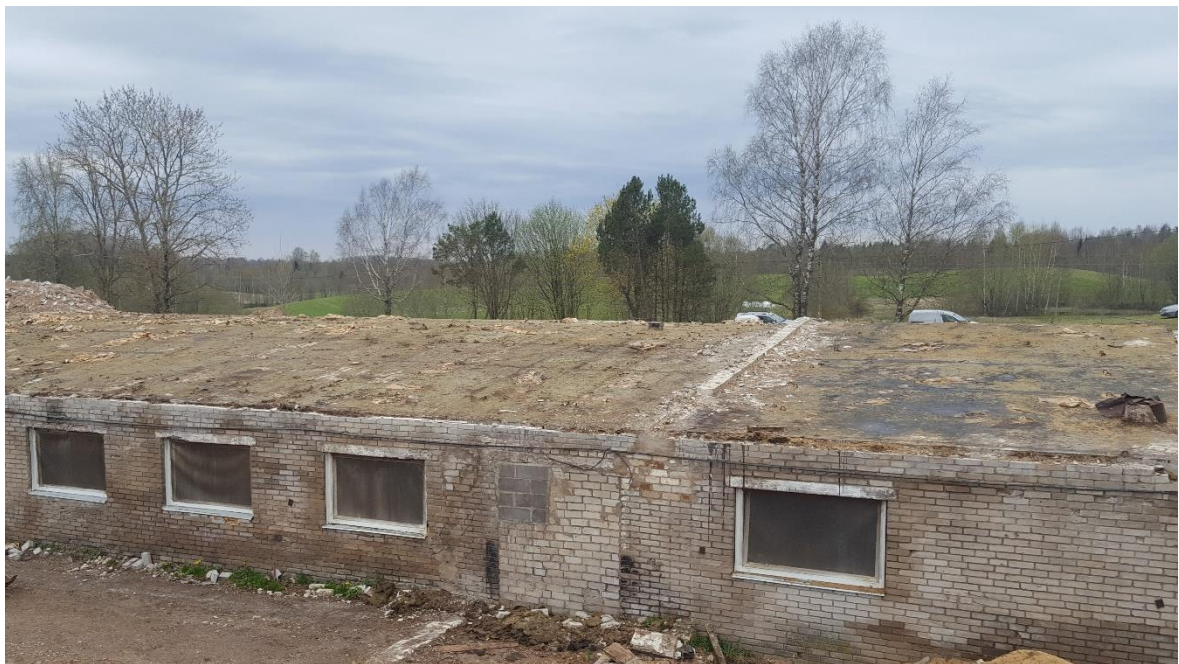
Joonis 12. Ribipaneelidest vahelagi pärast puidust katusekonstruktsiooni lammutamist

N1 raudbetoonist ribipaneelid. Sigalas toetusid raudbetoonribipaneelid silikaatkividest seina sisekihile telgedes A ja D ning telgedes B ja C poolkarkasshoone taladele. Välimiste löövide paneelid olid u 7° kaldega välisseina suunas ja keskmise löövi paneelid olid horisontaalsed. Sigala mõlemas otsas olid paneelid suunaga piki hoonet, toetudes silikaatkivist seintele. Hinnatud raudbetoonist ribipaneele oli kokku 168. Paneelid olid pealt kaetud bituumenvõõbaga, mis oli heaks kaitseks katusekatte läbijooksu korral. Seetõttu ei esinenud ka paneelide katusepoolse pinna kahjustusi (Joonis 12). Eraldi vaadeldi paneelide ribide seisukorda. Hoones sees esines põikiribidel pikipragusid, mis olid põhjustatud korrosioonist (Joonis 13). Kohati oli paneelide vahelistest vuukidest segu välja kukkunud.

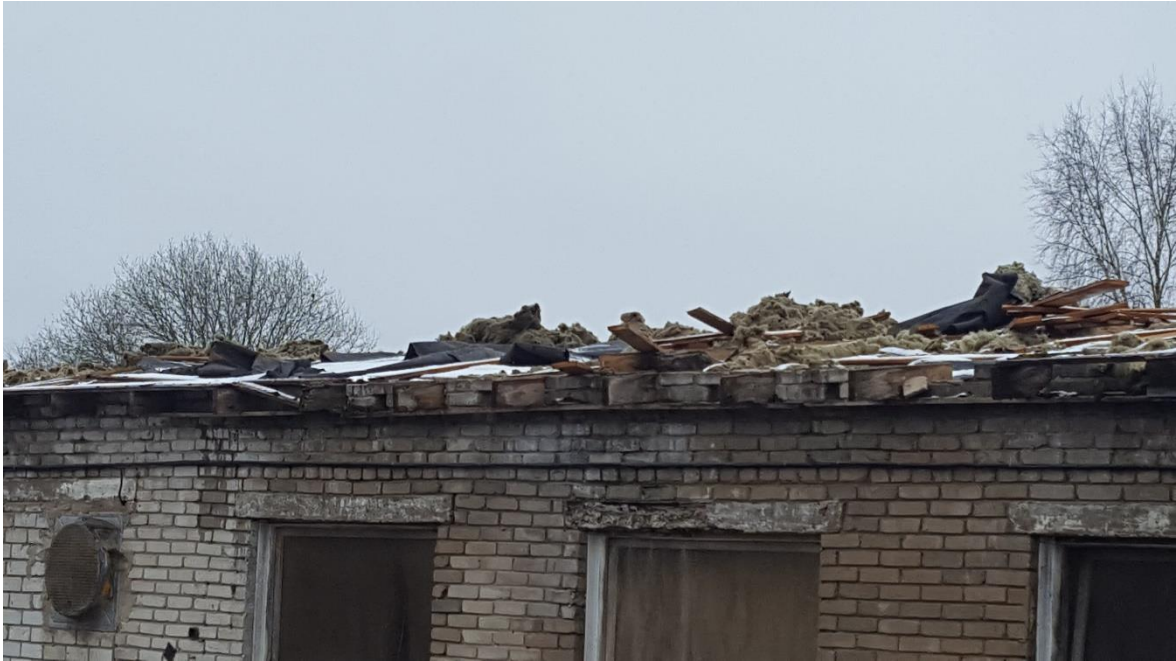
Joonis 19. Sigala N1 katuse puitkonstruktsiooni lammutus

N1 katuse konstruktsioon. Katusekatteks oli laineline eterniit, mille peale oli aastatega tekkinud sammal ja mille teket soodustas katuse väike kalle. Katusekatte visuaalsel vaatlusel sai selgeks, et iga teine eterniitplaat oli kahjustatud, kas mõrane või auklik, mis omakorda põhjustas läbijooksu ning rikkus puidust kandekonstruktsiooni. Katuse kandekonstruktsiooniks olid puitprussidest lamavsarikad 50 x 150 mm, mis paiknesid risti hoonet sammuga 600 kuni 800 mm külglöövide kohal. Vahelae ribipaneelid telgede A ja B ning C ja D vahel olid 7° kaldega, kesklöövi paneelid olid paigaldatud horisontaalselt. Hoone keskmisele paneelile oli ehitatud keskele sarikate toetamiseks 300 mm kõrgune gaasbetoonplokkidest müür, mis tagas keskmiste puitsarikate sobiva kalde (L 3. Joonis 1). Sarikate vahel oli klaasvillast soojustus, mis oli ajaga kokku vajunud ning kus oli palju näriliste pesi. Puitsarikad oli kaetud 25 mm tiheda laudisega, mis oli üleni kaetud ruberoidiga. Ruberoid oli pragunenud ning ei olnud enam vettpidav, puitsarikad mädanenud ja kohati ära vajunud. Katusekatte ja puitkonstruktsiooni hinne oli 0. Kogu puidust katusekonstruktsioon vajab väljavahetamist.

Sigala ventilatsioonisüsteem tuli loomulikult uuendada. Kinni betoneeriti vahelaes asunud ventiltasioonikorstna avaus ja remondi käigus puuriti ribipaneelidesse avad uute ventilatsiooni väljatõmbe korstnate jaoks.

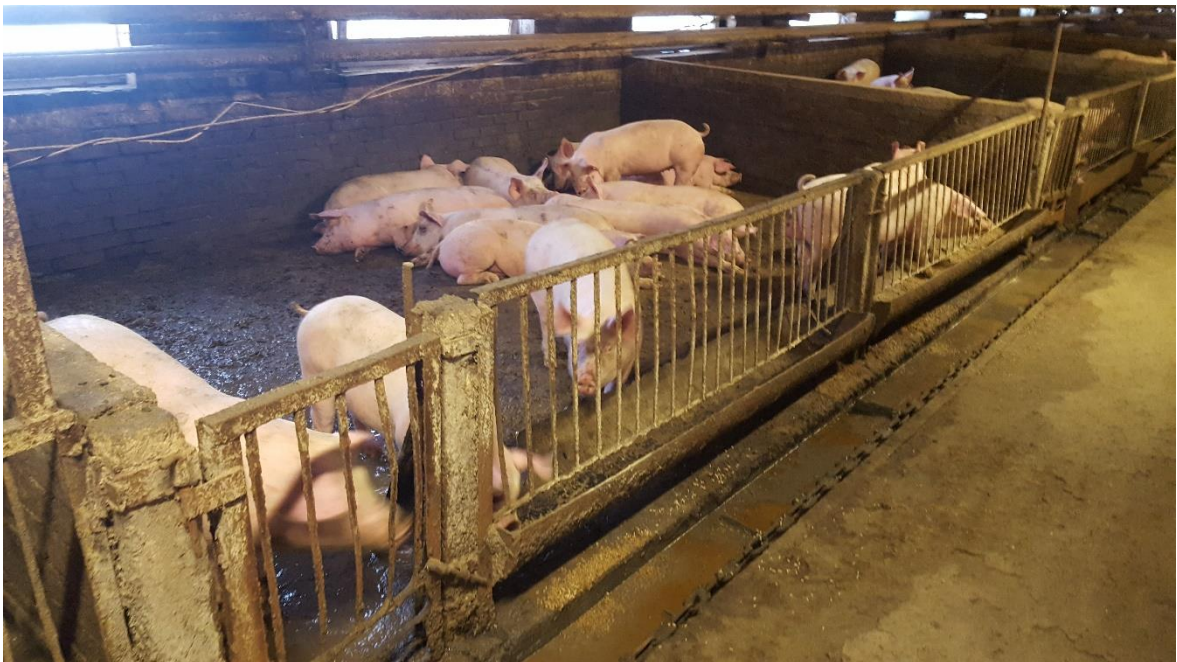
Joonis 32. Sulud vanas sigalas N1

Seasulud. Suluseinad olid 1,2 m kõrged, sulgudevahelised seinad silikaattellistest ja käigupoolsed piirded metallist (Joonis 32). Sulu väravad olid 80 cm laiad ja täiskasvanud sigade ajamine läbi nii kitsaste väravate oli keeruline. Väravad olid ehitatud erineva paksusega armatuurvarrastest, terasribadest ja vinkelraudadest. Selline konstruktsioon ei olnud töökindel ja väravaid tuli sageli remontida.
